Rapport nr. 2022 - R - 24 - NL

## **Studie evaluatie proefprojecten ontwerp dienstorder 'Veiligheid op werven'**

AGENTSCHAP  
WEGEN & VERKEER

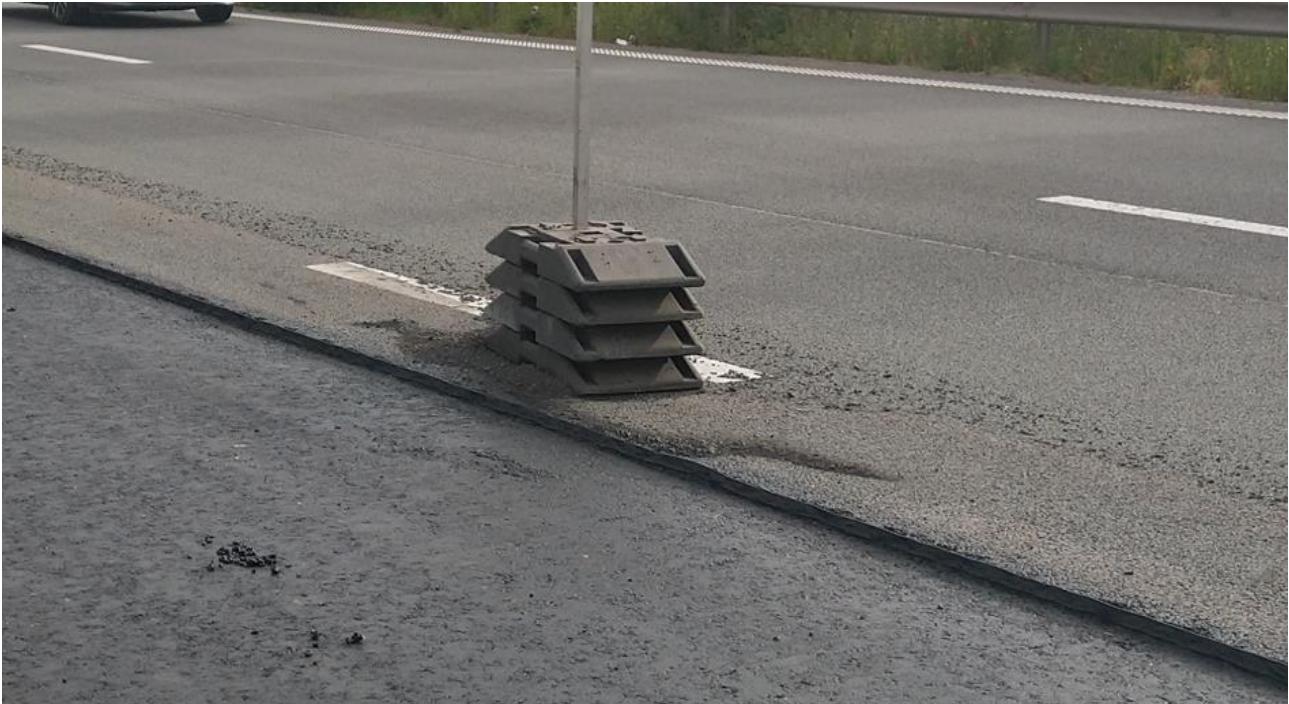
Wel is het zo dat door de kleine afstand tussen het te frezen oppervlak en de bakens (of verkeersborden), de veegwagen zich in de veiligheidszone bevindt tijdens het vegen en dat niet alle puin opgeruimd kon worden.

Figuur 6 Puin dat niet opgeveegd kon worden rond een verkeersbord

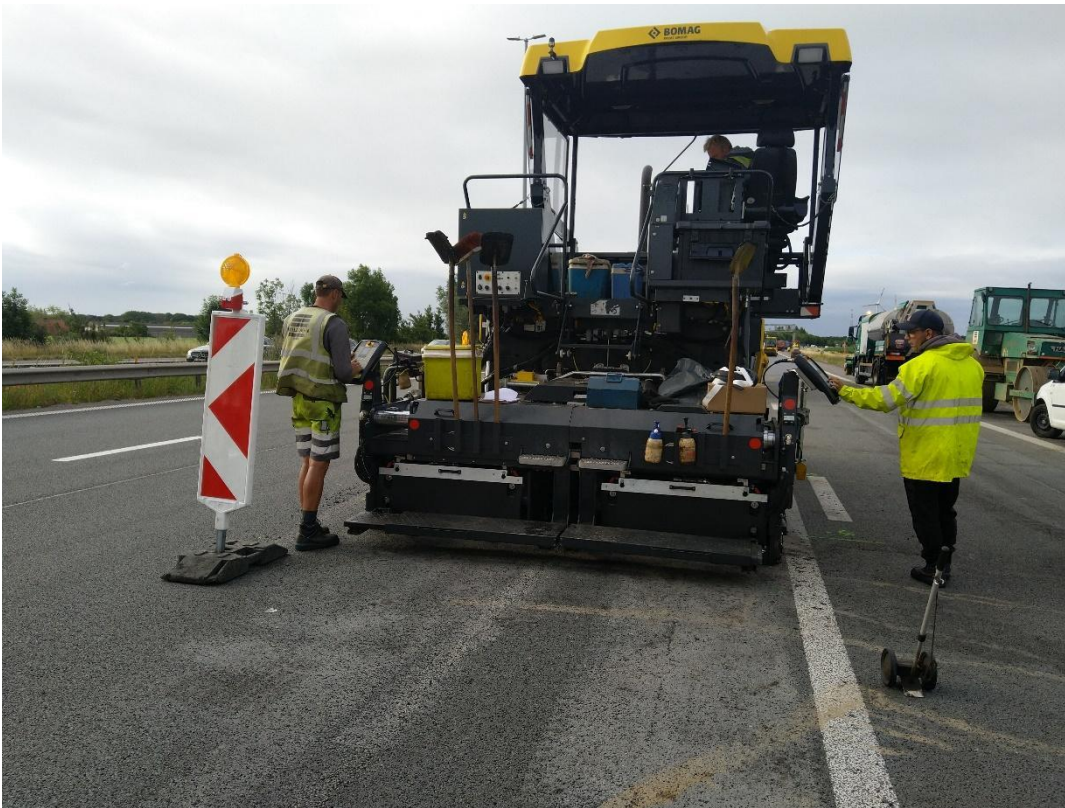
Bij deze taak werd het ruimtegebrek pas echt duidelijk. Het te asfalteren deel stopte (op sommige plaatsen) dan wel op een halve meter van de as van de bakens, maar de machines en de bediening ervan vereisen meer ruimte.

Figuur 7 Bedienen van de asfalteermachine

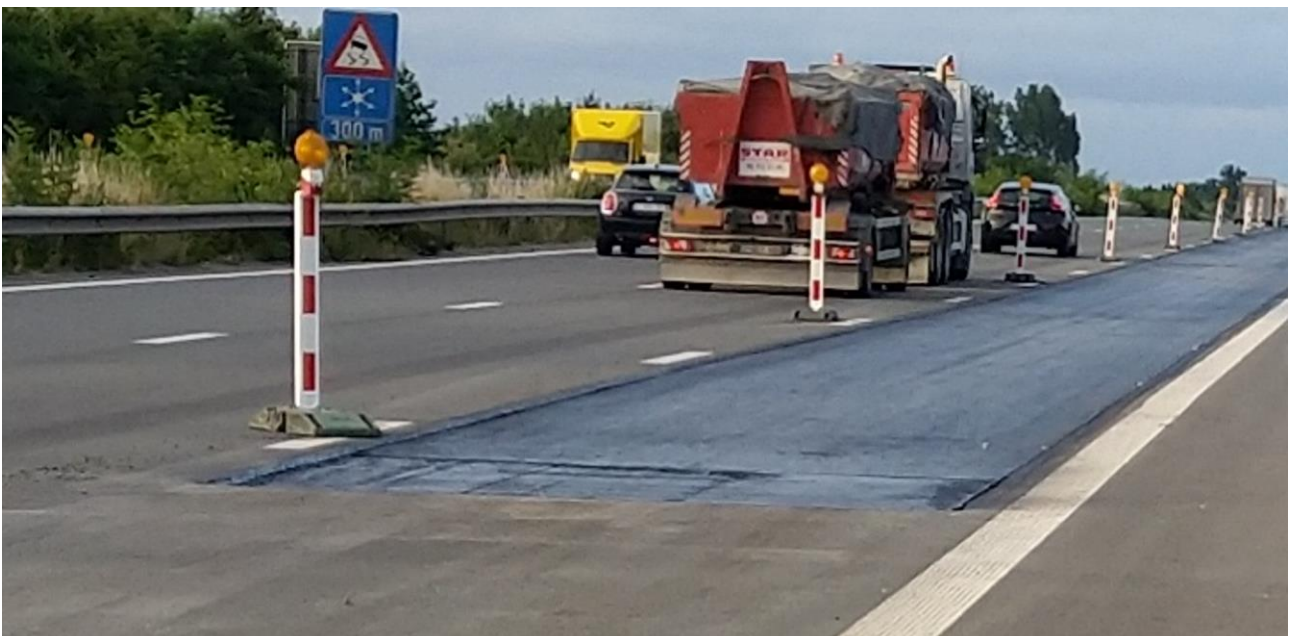
Verderop de werf werd de afstand tussen het te asfalteren deel en de bakens (en dus ook het verkeer) nog kleiner.

Figuur 8 Minder dan een halve meter tussen bakens en werf

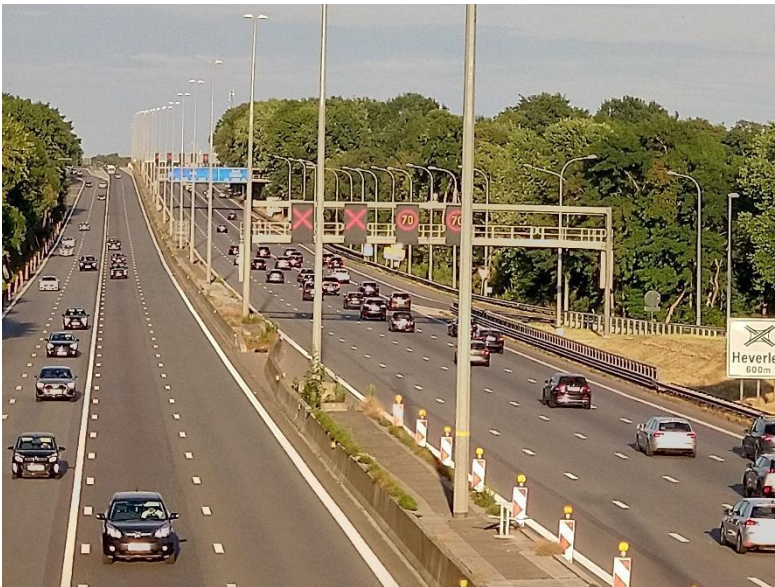
Figuur 9 Een deel van de bestuurders negeert het rode kruis

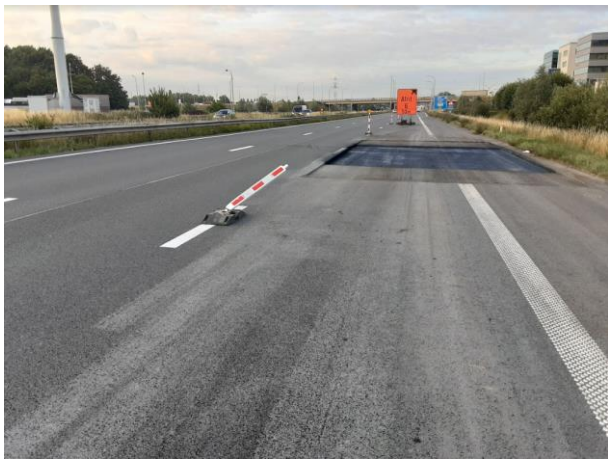
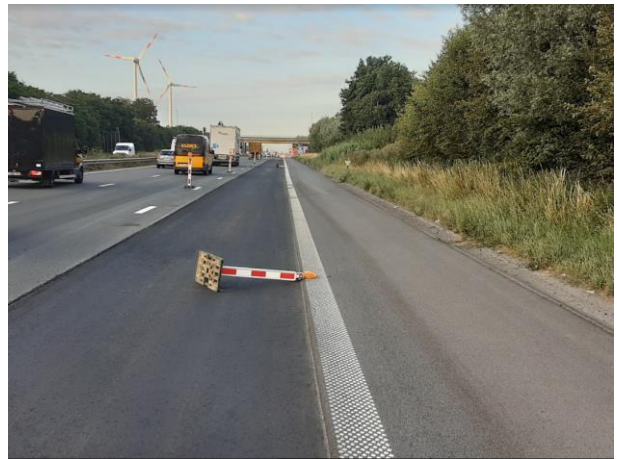
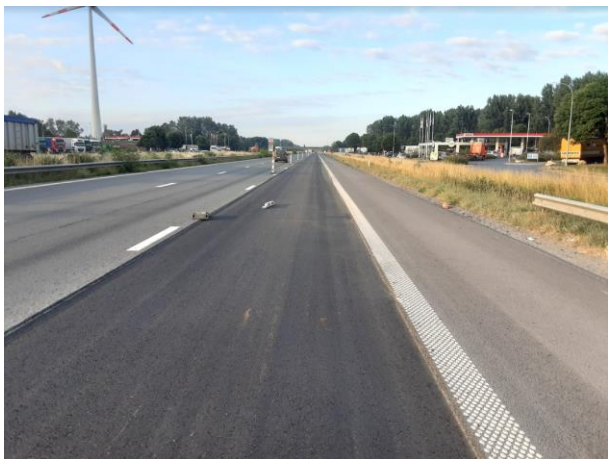
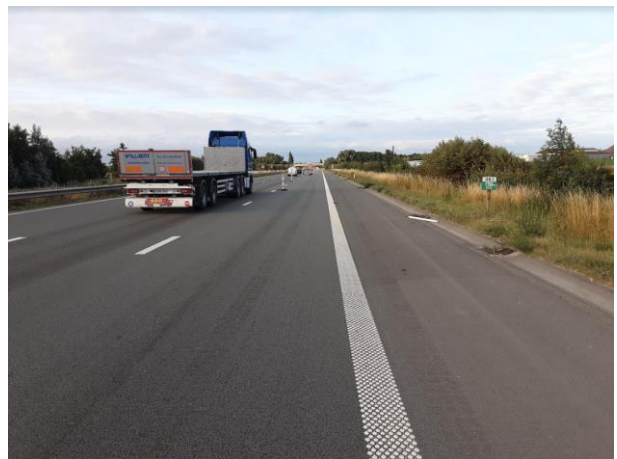
Van de meeste van deze vaststellingen was een foto beschikbaar. We stellen bij 18 foto's vast dat het baken in het geheel of stukken van het baken tot voorbij de veiligheidszone (>0,5m) zijn gevlogen, hetgeen betekent dat ze een mogelijk gevaar inhielden voor arbeiders die aan het werk waren op de werf. Het aantal foto's en het aantal aangereiden bakens komt niet volledig één op één overeen met het vermelde aantal bakens waardoor dit niet precies in een percentage uit te drukken is. Maar hoe dan ook suggereert dit dat een bredere veiligheidszone wenselijk is om het risico dat een arbeider geraakt wordt door een (stuk van) een aangereiden baken te verminderen.

Figuur 16 Voorbeelden aanrijdingen bakens E403 vastgesteld door AWW-werfcontroleur

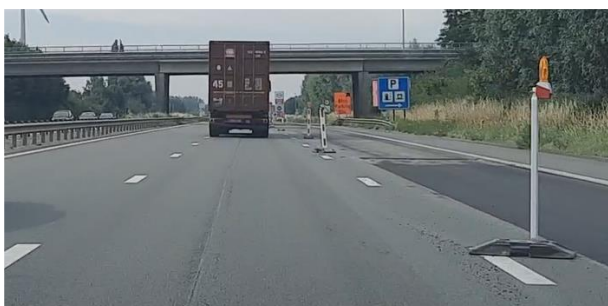
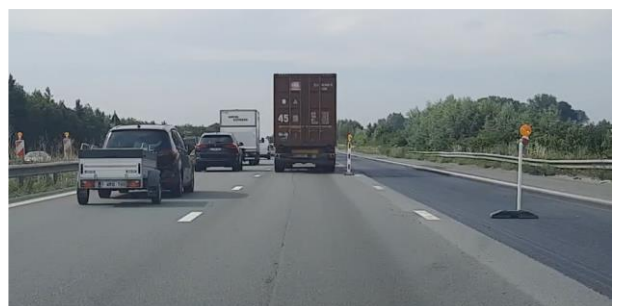
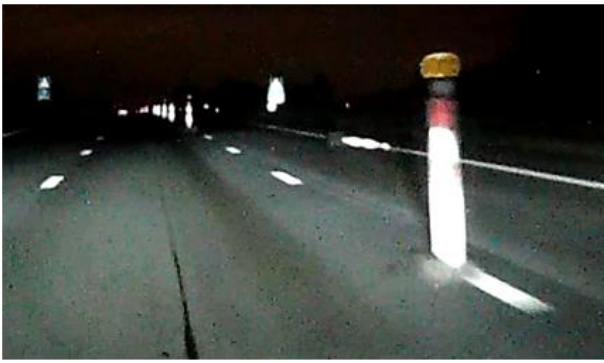
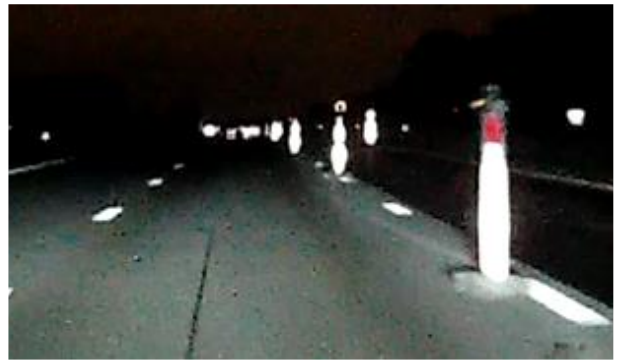
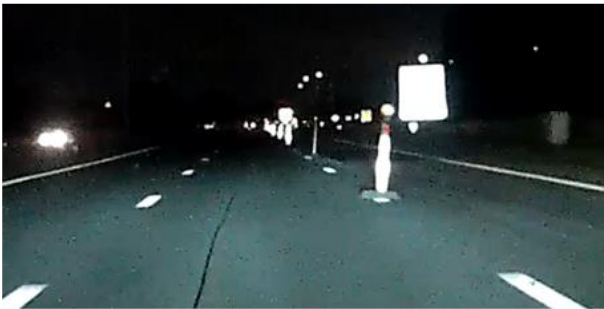
Figuur 17 Voorbeelden aanrijdingen bakens E403 vastgesteld door AWW tijdens verkeersveiligheidsinspecties

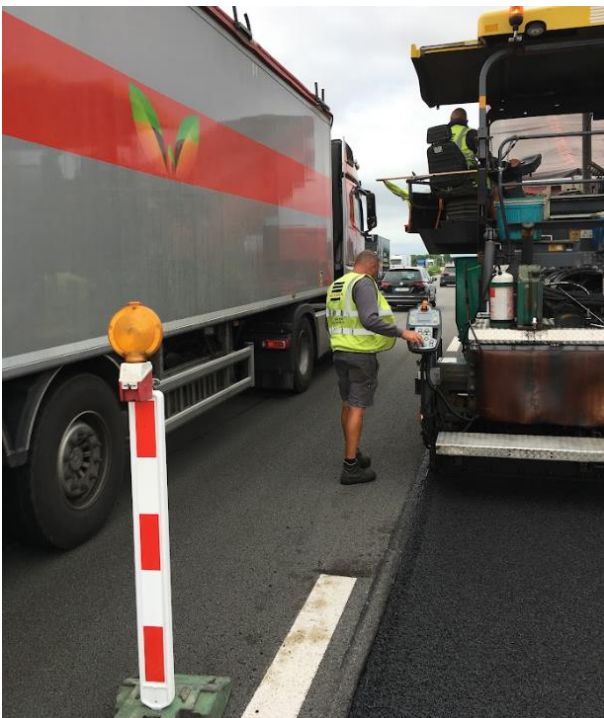
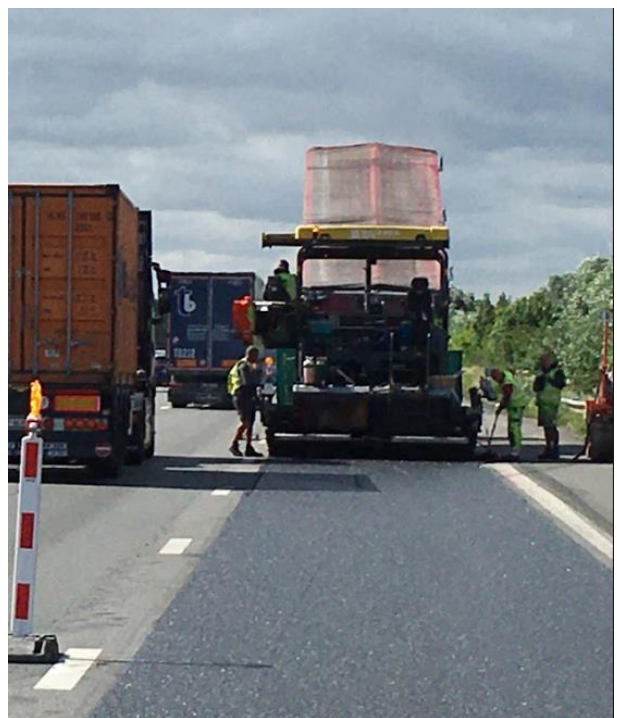
Er werden geen inbreuken op de veiligheidszone geregistreerd door de controleurs in de opgegeven spreadsheet. Evenwel kunnen we daaruit niet concluderen dat dergelijke inbreuken niet gebeurden. Uit zowel de eigen vaststellingen van Vias onderzoekers als bijkomend fotomateriaal dat via een andere weg ter beschikking werd gesteld door de AWW-projectleider kunnen we concluderen dat er tijdens de asfalterwerken herhaaldelijk inbreuken gebeurden op de veiligheidszone, waarbij de arbeiders zich tot aan of zelfs net over de virtuele afbakeningslijn van de werf begeven. In de praktijk blijkt dus dat er tijdens bepaalde werkzaamheden dus in de feiten geen veiligheidszone is, aangezien er tot tegen de markering van de in gebruik zijnde rijstrook gewerkt moet worden.

Figuur 18 Voorbeelden inbreuken veiligheidszone E403

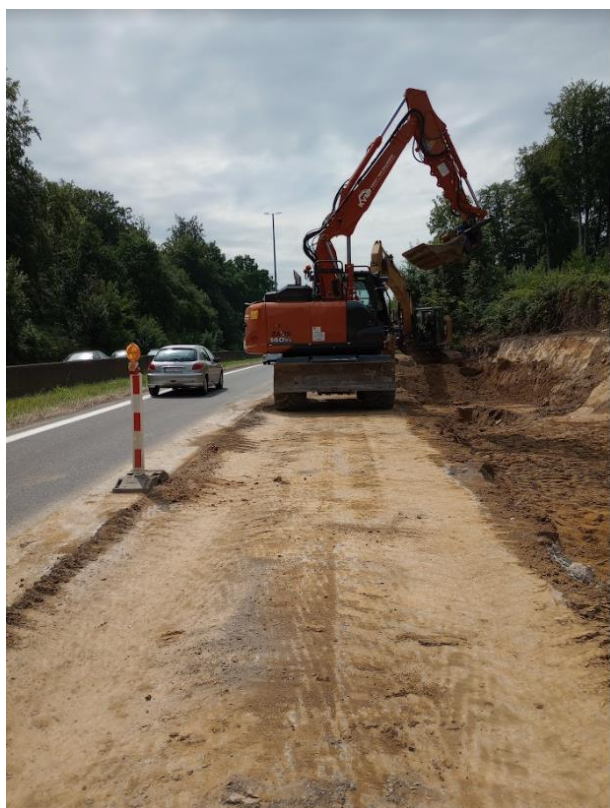
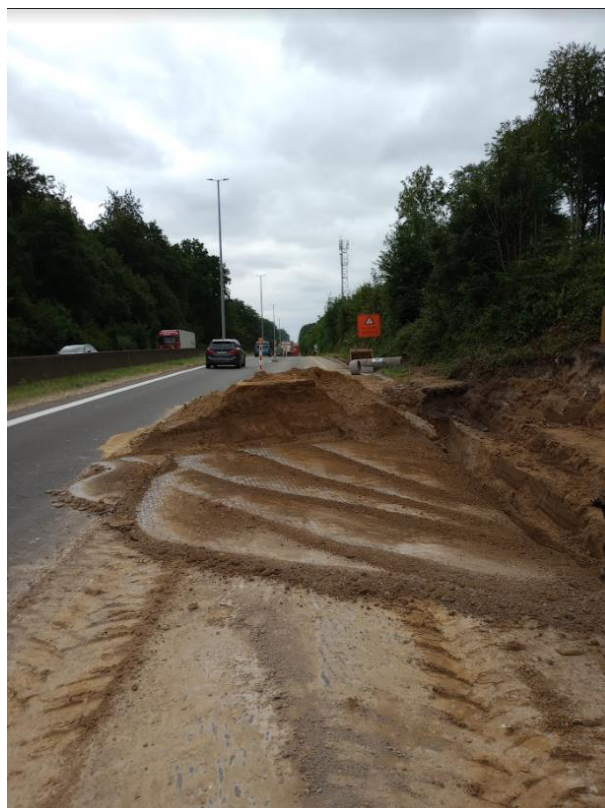
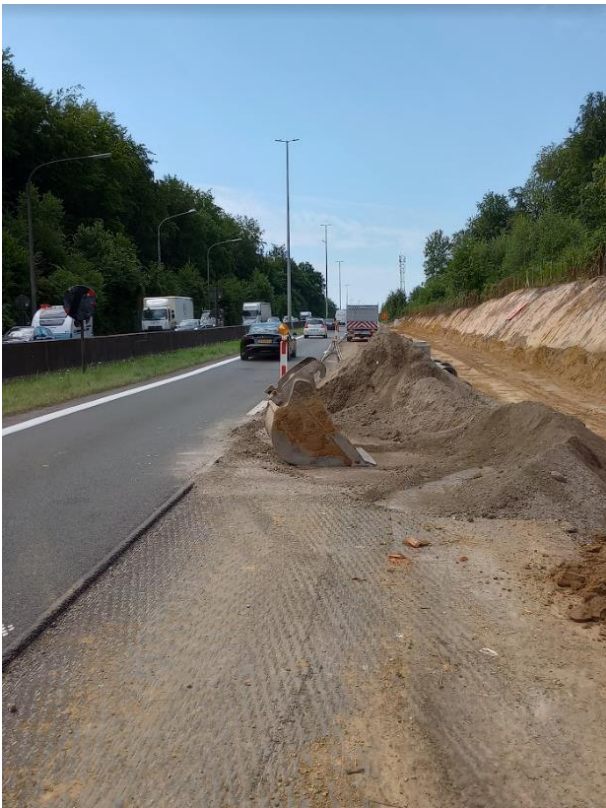
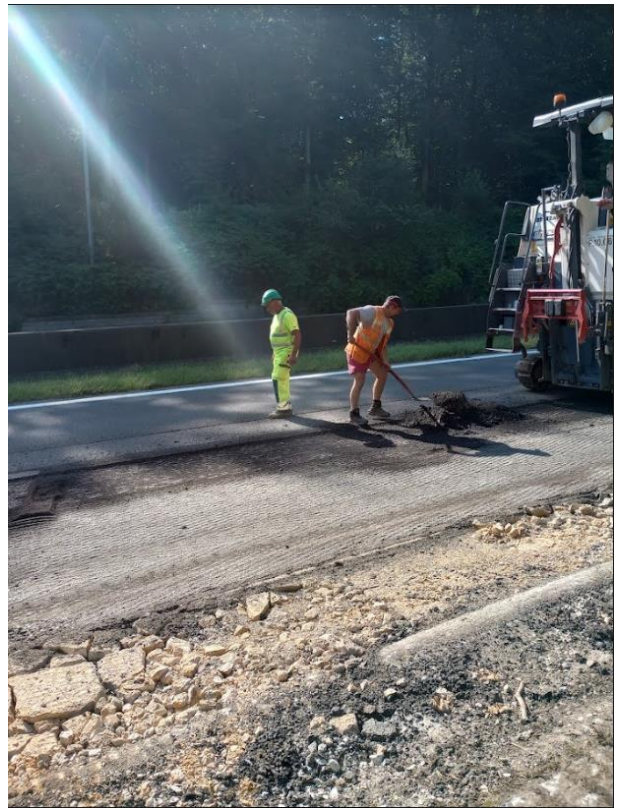
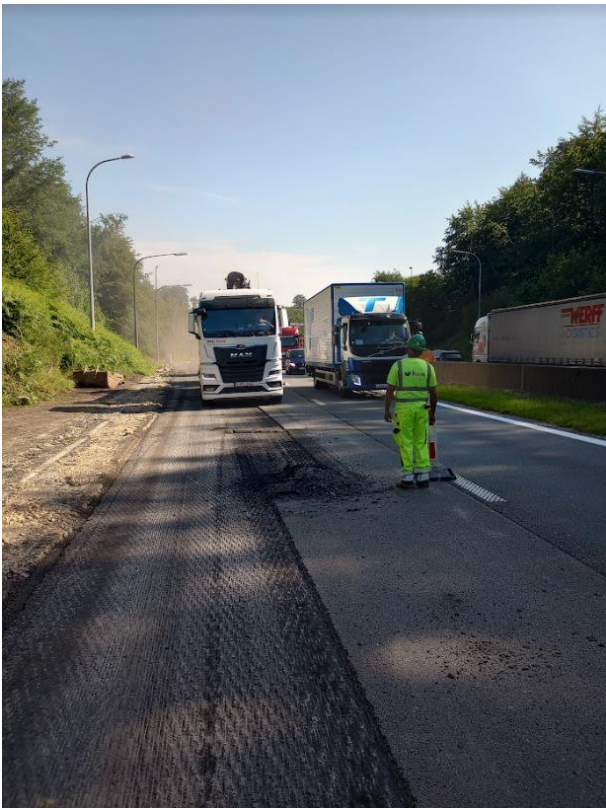
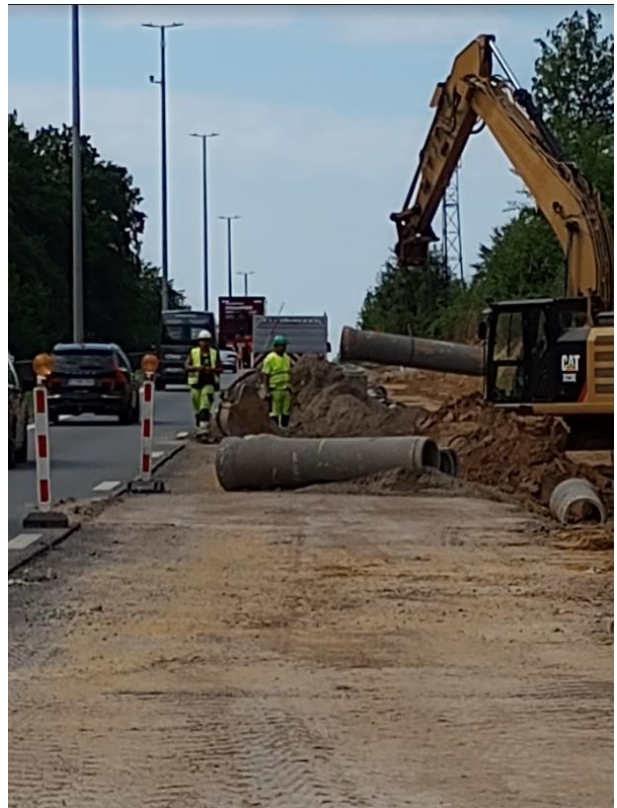
Bij 12 van deze controles werden inbreuken op de veiligheidszone vastgesteld, bij de overige 24 controles niet. Opvallend daarbij is dat al deze inbreuken vastgesteld werden in de periode van 01/07/2022 tot en met 26/07/2022. Tijdens deze periode werd minstens één inbreuk op de veiligheidszone vastgesteld in 12 van de 14 controles, maar in de 22 resterende controles die volgden na 26/07/2022 werd opvallend genoeg geen enkele inbreuk van de veiligheidszone meer vastgesteld. Op basis van de camera-observaties (zie volgende sectie) werd echter vastgesteld dat er ook na 26/07/2022 in werkelijkheid frequent overtredingen van de veiligheidszone gebeurden. In totaal werden er 27 verschillende inbreuken geregistreerd. Slechts 3 keer betrof het een inbreuk van een arbeider die zich in de veiligheidszone begaf, en steeds was dit een korte inbreuk (<1 min). De overgrote meerderheid van de inbreuken betroffen voertuigen, materiaal of machines in de veiligheidszone. Bij sommige inbreuken werd zelfs tot op de in gebruik zijnde rijstrook gekomen (bijvoorbeeld zand tot op de in gebruik zijnde rijstrook, machines die tot voorbij de randmarkering draaien,...).

Figuur 20 Voorbeelden van inbreuken van de veiligheidszone werf R0 Groenendaal

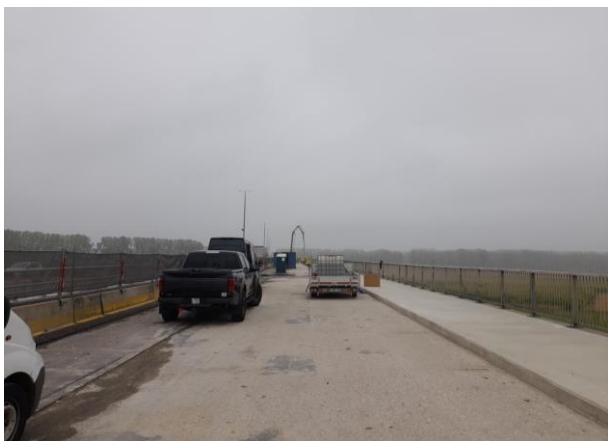
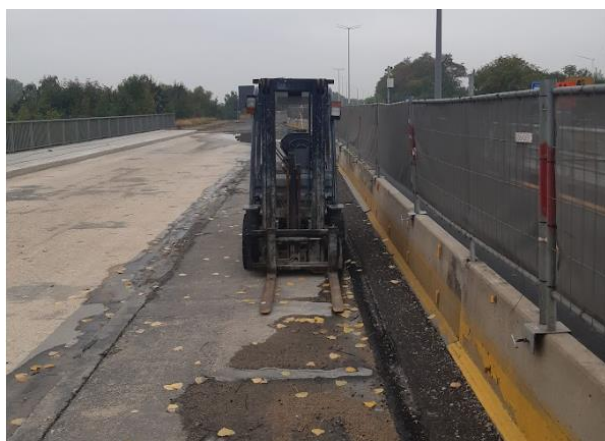
Bij vijf controlelijnen werd aangegeven dat er geen inbreuken van de veiligheidszone werden vastgesteld, bij tien werden wel inbreuken vastgesteld. In vier gevallen betroffen het situaties met arbeiders die in de veiligheidszone werden vastgesteld. In de overige gevallen betrof het materiaal dat in de veiligheidszone geplaatst werd of voertuigen die in de veiligheidszone geparkeerd werden. Er zijn geen duidelijke patronen in de data.

Figuur 22 Voorbeelden inbreuken veiligheidszone werf E314 Boorseme

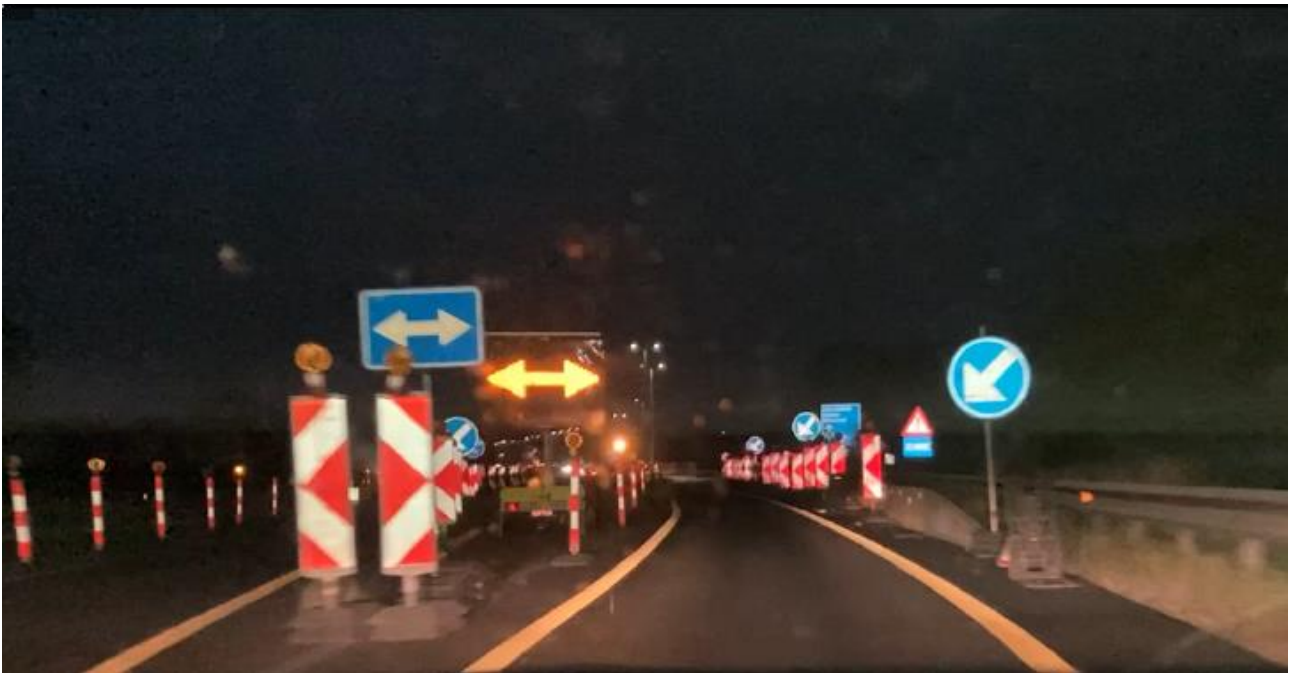
Negen aanrijdingen van de signalisatie werden vastgesteld. Het betrof echter steeds aanrijdingen van bakens, die voornamelijk bij de schuine geleiding of asverschuivingen opgesteld stonden. Aanrijdingen van de afschermende constructie werden niet vastgesteld, hetgeen zoals aangegeven echter niet noodzakelijk betekent dat er geen (lichte) aanrijdingen van de afschermende constructie hebben plaatsgevonden. Het verkeersveiligheidsinspectieverslag geeft ook aan dat op enkele locaties bakens zijn omgevallen (zie voorbeeld in Figuur 23), maar zonder verdere detaillering. Wat betreft aanrijdingen van de signalisatie kunnen er dan ook geen duidelijke conclusies worden getrokken.

Figuur 23 Voorbeeld aanrijding bakens (verkeersveiligheidsinspectieverslag)

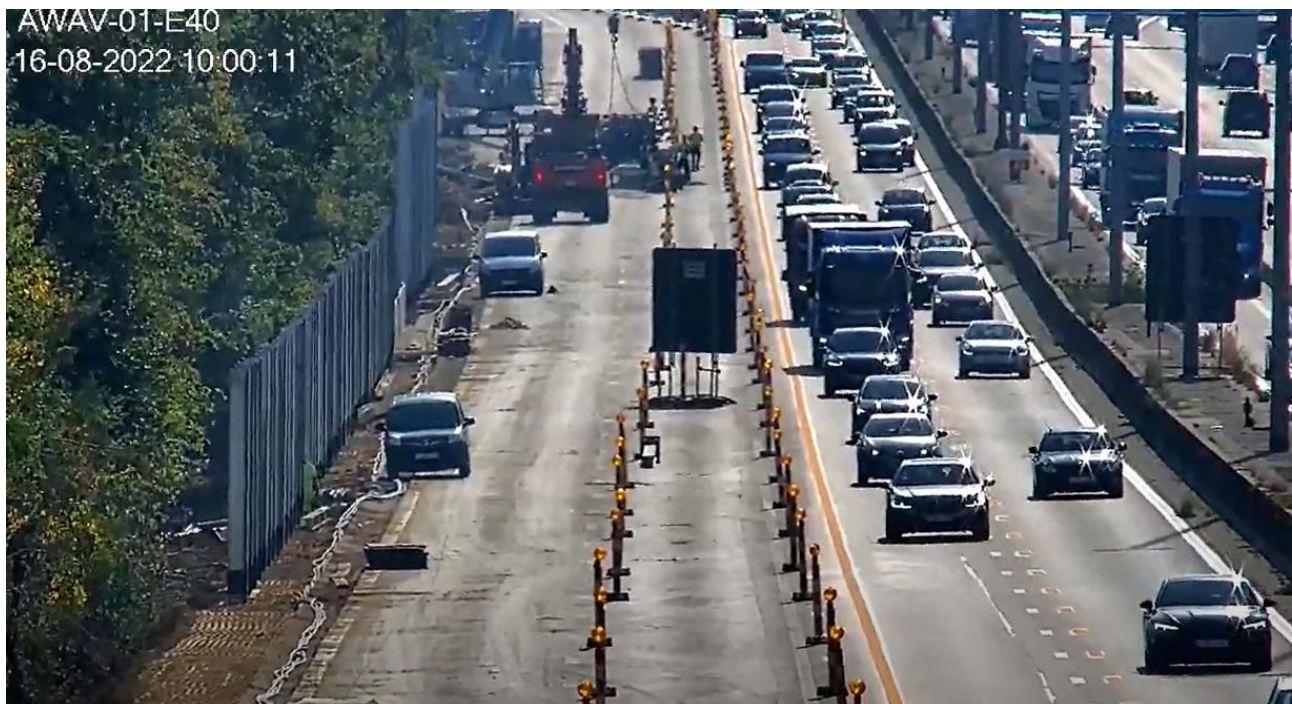
Overtredingen van de veiligheidszone gebeuren veelvuldig. Tijdens de observatieperiode zijn er materialen die doorlopend (gedeeltelijk) in de veiligheidszone geplaatst zijn. Bij de materiaalpost centraal in beeld zijn vaak verschillende arbeiders tegelijk aan het werk (zie Figuur 17). Daarbij zijn sommige arbeiders bij deze materiaalpost regelmatig aan het werk in de veiligheidszone, met hun rug naar het verkeer toe. Andere overtredingen betreffen werfvoertuigen die de veiligheidszone gebruiken om te manoeuvreren of zich binnen de werf te verplaatsen.

Figuur 24 E40 – werkzaamheden met overtreding veiligheidszone rond materiaalpost

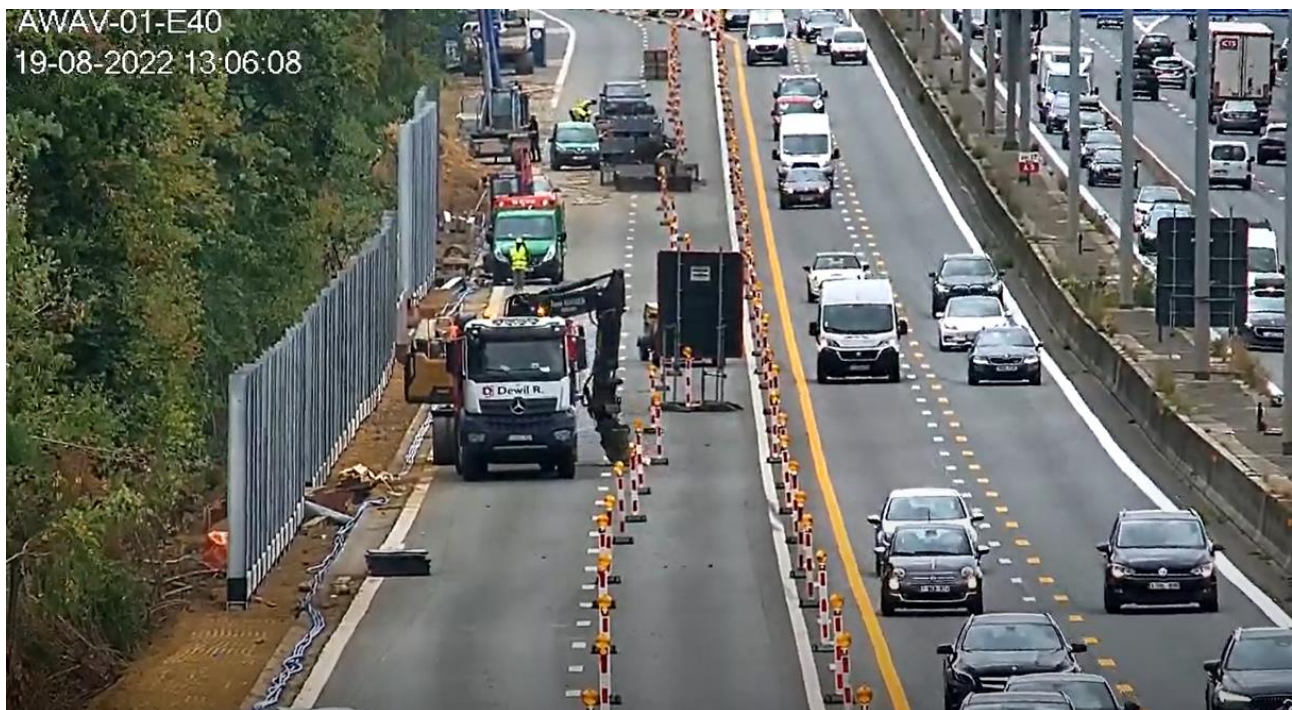
Figuur 25 E40 – graafmachine verschuift bakens

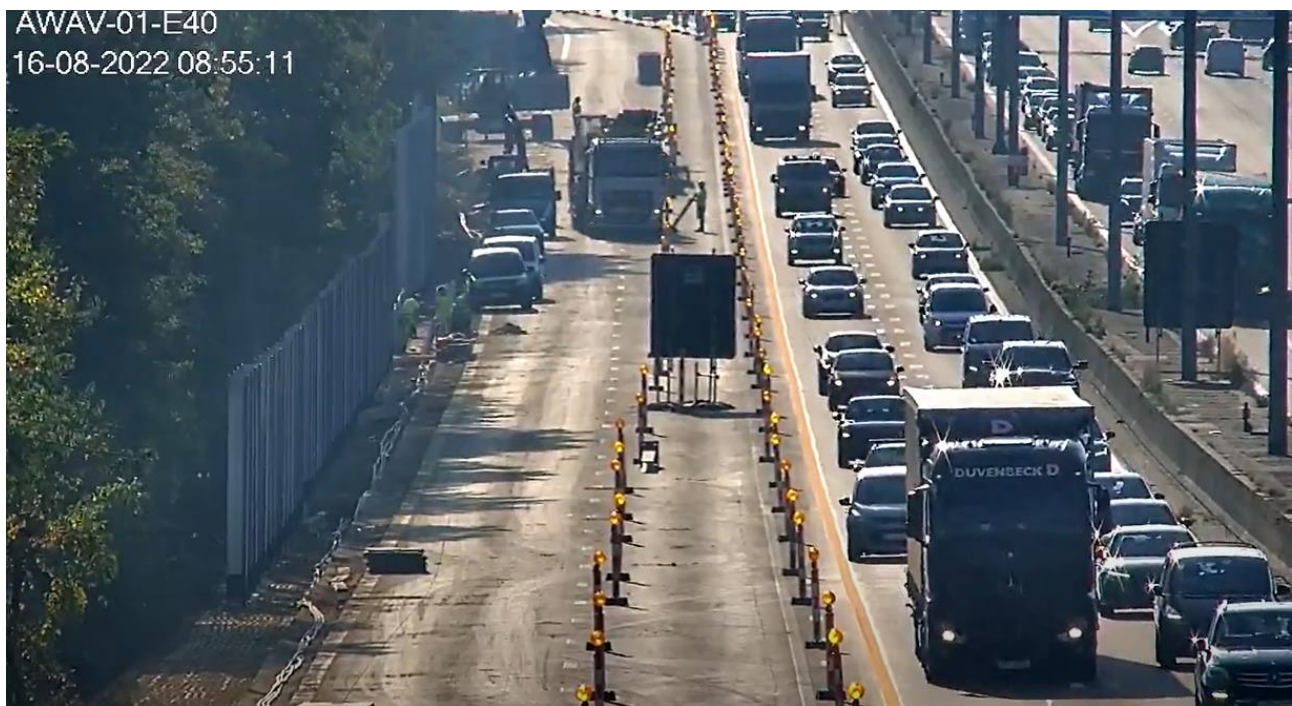
Figuur 26 E40 – arbeider verschuift bakens

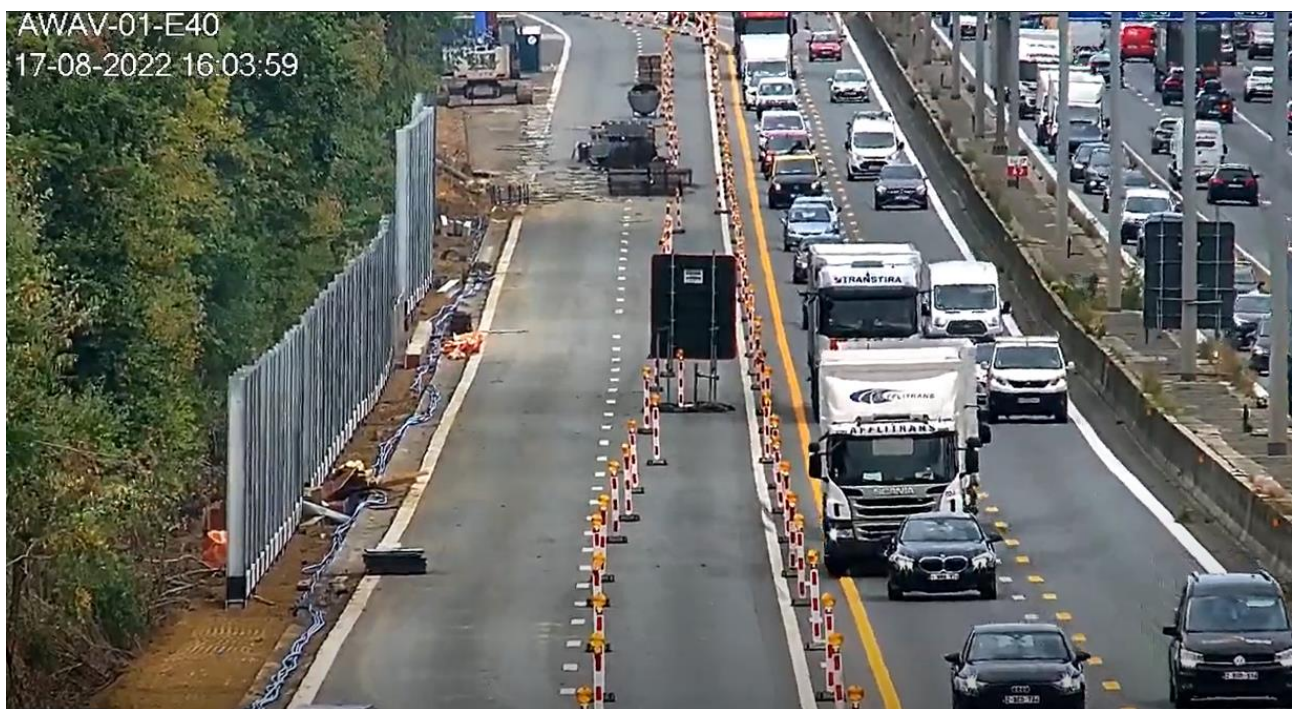
Figuur 27 E40 – bijna-aanrijding signalisatie

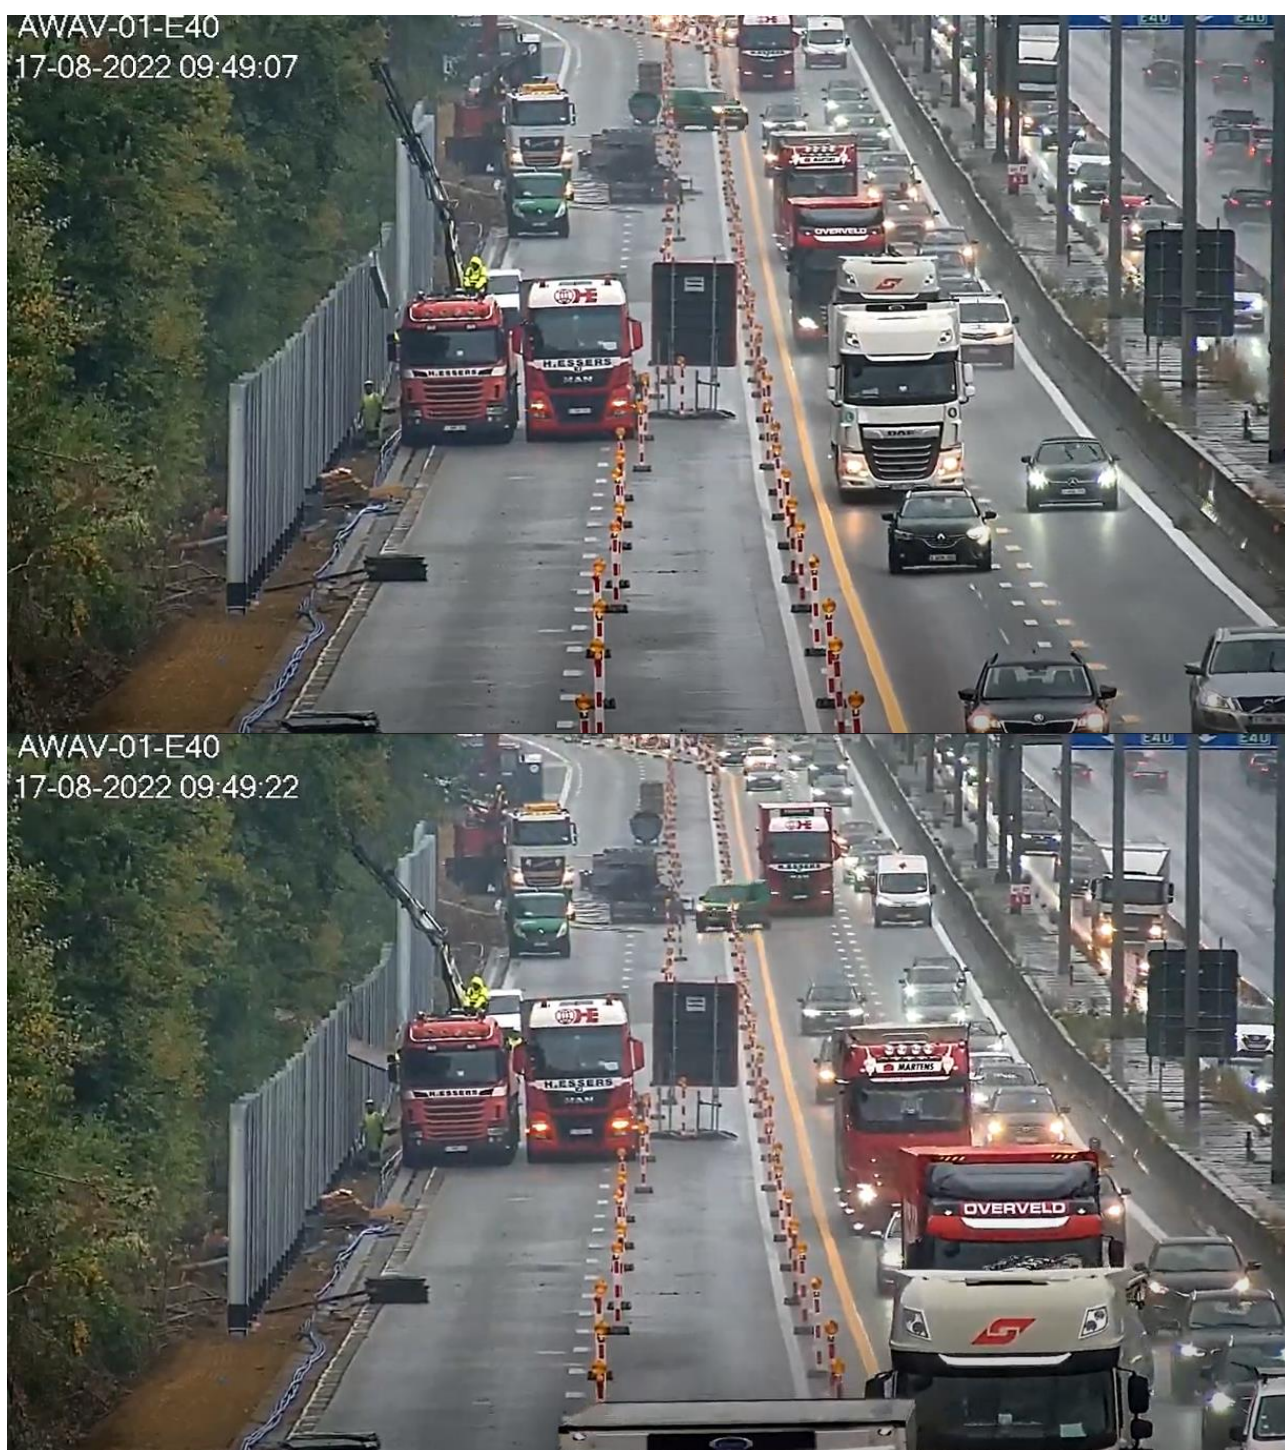
Net als bij de R0 zien we ook bij deze werf regelmatig werfvoertuigen de werf in en uitrijden tussen de bakens door. Dit komt echter beduidend minder vaak voor dan bij de R0, vooral voertuigen die eerst de werf uitrijden en wat verderop er weer in rijden (Figuur 28 – groene bestelwagens bovenaan in beeld). We observeren namelijk dat veel van deze manoeuvres op de werf van de E40 intra-werf gebeuren door gebruik te maken van de veiligheidszone (Figuur 29).

Figuur 28 E40 – werfvoertuig rijdt werf uit (boven) en weer terug in (beneden)

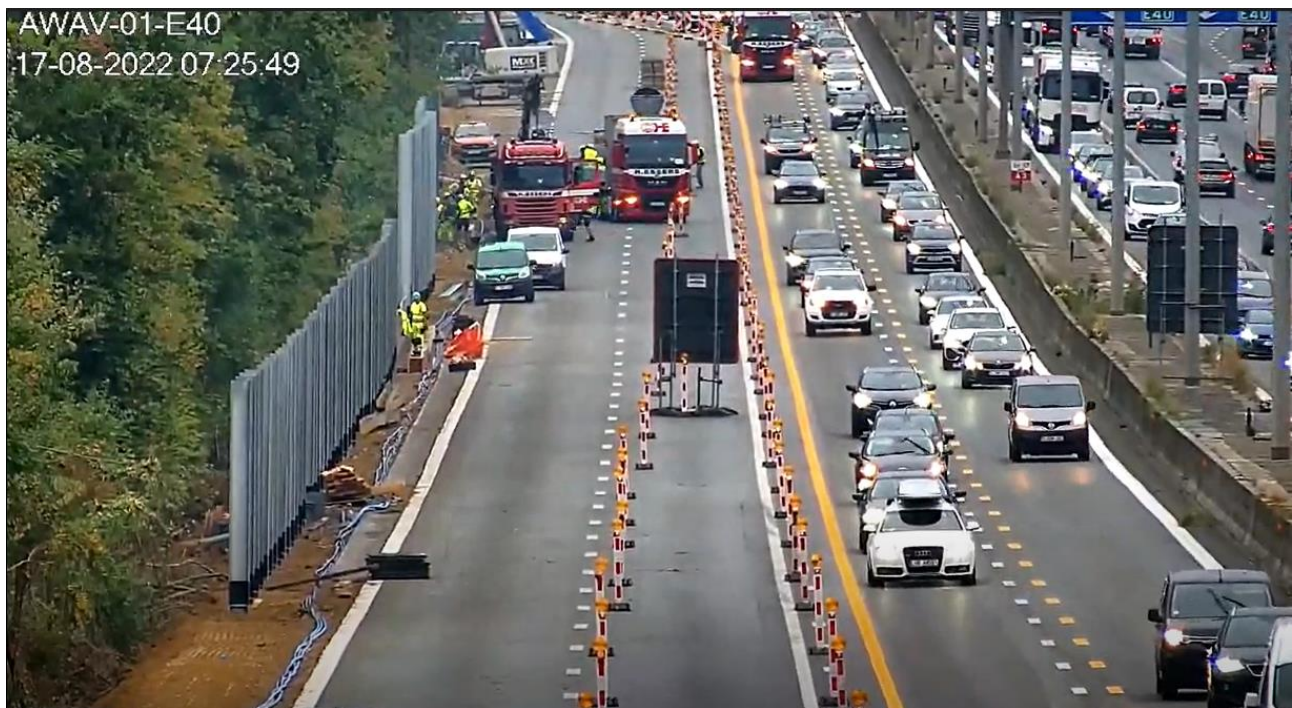
Figuur 29 Passeerbeweging werfvoertuig via rijstrookbrede veiligheidszone
