Rapport nr. 2023-R-18-FR

## **Analyse approfondie des caractéristiques et profils d'accidents impliquant une trottinette électrique**

FEDERALE OVERHEIDSDIENST  
MOBILITEIT EN VERVOER

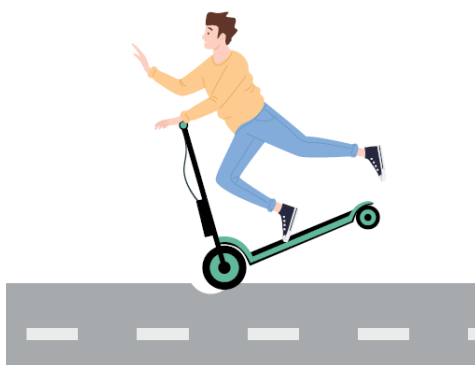
Il s'agit d'accidents aux scénarios très divers. Néanmoins, nous remarquons que les petites roues de la trottinette sont généralement impliquées dans ces accidents. Parmi les scénarios rencontrés : la roue de la trottinette peut se bloquer dans un nid de poule rencontré sur la chaussée ou le trottoir, ou encore dans une bouche d'égout (6), un dérapage sur le rail du tram (2), l'accélérateur de la trottinette peut rester "coincé" (1) et une collision avec un poteau laissant peu de place au passage sur une piste cyclable (1). La plupart de ces accidents consistent en une perte de contrôle du véhicule suivie d'une chute.

Figure 15 : Illustration du profil d'accident 1A

Ces accidents se produisent à cause d'un problème mécanique ou d'infrastructure, généralement très difficile à anticiper. La faute semble bien souvent imputable à des facteurs autres que le comportement du conducteur de trottinette électrique ou que le comportement du reste du trafic.

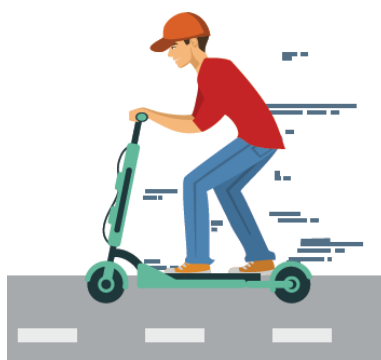
manière réglementaire et à 1 reprise le rebord d'un trottoir. Ces accidents se caractérisent par la prépondérance des facteurs humains liés à la conduite, ils auraient pu être évités avec plus de prudence.

Figure 16 : Illustration du profil d'accident 1B

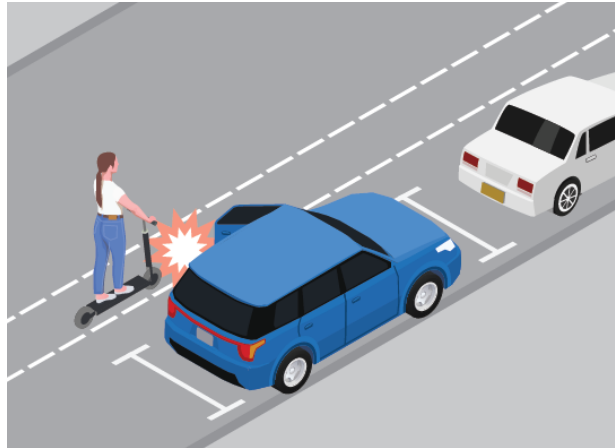
3 accidents concernent une ouverture de portière qui a surpris le conducteur de la trottinette. 1 accident implique le propriétaire d'une voiture qui passe par la chaussée dans le but d'accéder à la portière arrière, côté chaussée. L'entièreté de ces accidents concernent le côté gauche de la voiture. À noter que ceux-ci semblent beaucoup plus courants chez les cyclistes (14% des accidents en Région bruxelloise) (Vias institute, 2017).

Figure 22 : Illustration pour le profil d'accident 5

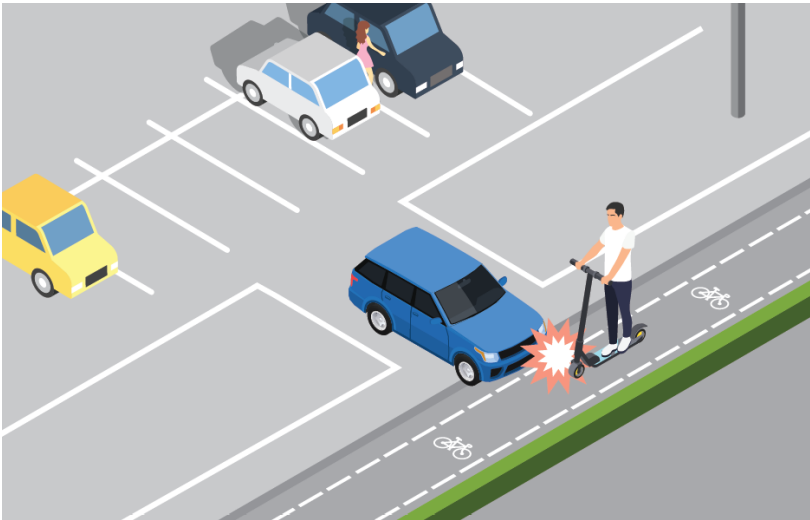
Pour les 3 autres cas, il s'agissait 2 fois du parking d'un immeuble d'habitation et 1 fois du parking d'une entreprise. 4 accidents se sont déroulés alors que la voiture tentait d'entrer dans le parking et 2 accidents lors d'une sortie de parking.

Figure 23 : Illustration pour le profil d'accident 6

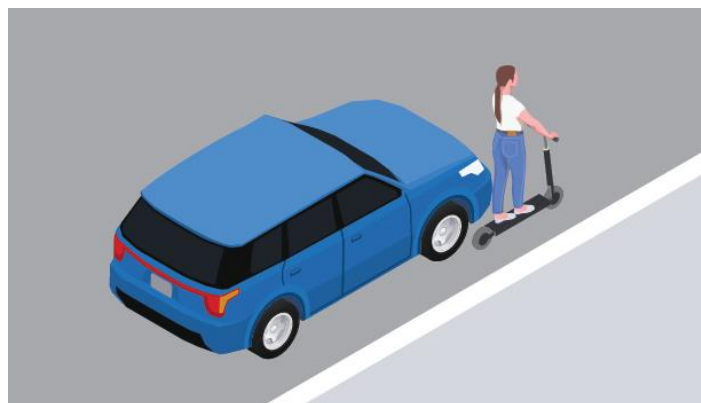
Dans ces accidents, le conducteur de trottinette électrique est dépassé par un autre véhicule (4) ou dépasse un véhicule par la droite (1). Le conducteur de la voiture (2) ou de la camionnette (3) n'a pas vu la trottinette électrique et se déporte vers la droite, laissant une distance trop faible entre son véhicule et la trottinette électrique. L'utilisateur de la trottinette électrique entre en collision latéralement avec le véhicule et tombe ensuite au sol. Dans un des cas, l'utilisateur de trottinette tombe contre un véhicule en stationnement. Dans un autre, l'accident se produit à une intersection, et un troisième se déroule dans un rond-point. Selon une autre étude de l'institut Vias, seulement 2% des accidents de cyclistes en Région bruxelloise se dérouleraient selon un scénario semblable (Vias institute, 2017).

Figure 24 : Illustration pour le profil d'accident 7
