Rapport nr. 2023-R-18-NL

## **Diepteanalyse van de kenmerken en profielen van ongevallen waarbij een elektrische step betrokken is**

FEDERALE OVERHEIDSDIENST  
MOBILITEIT EN VERVOER

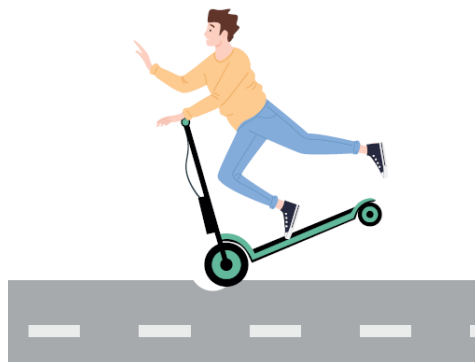
**Figuur 15. Illustratie van profiel 1A**

De scenario's van deze ongevallen zijn zeer uiteenlopend. We merken evenwel op dat deze ongevallen toch vaak iets te maken hebben met de kleine wielen van de e-step: het wiel van de e-step kan vastraken in een gat in het wegdek, een gat in het voetpad, of in een rioolputje (6), uitglijden over een tramspoor (2), de versnellingshendel van de step raakt 'geblokkeerd' (1) en een aanrijding met een paal die weinig doorgang biedt op een fietspad (1). Bij de meeste van deze ongevallen gaat het om een verlies van de controle over het voertuig, gevolg door een val.

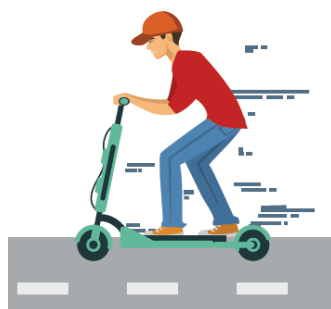
**Figuur 16. Illustratie van profiel 1B**

Bij deze scenario's merken we een overwicht op van valpartijen onder invloed van alcohol en als gevolg van 'recreatief' en gevaarlijk rijgedrag (zigzaggen, rondjes rijden in een voetgangersstraat, ...). In 3 gevallen heeft de bestuurder een ander object geraakt alvorens te vallen: twee keer een reglementair geparkeerd voertuig en één keer de rand van het voetpad. Deze ongevallen worden gekenmerkt door een sterke invloed van menselijke factoren met betrekking tot de rijstijl. Ze hadden vermeden kunnen worden door voorzichtiger te rijden.

Onder "recreatief rijden" verstaan wij de neiging om met de e-step te rijden voor het plezier en de sensatie in plaats van om van punt A naar punt B te komen. Dit blijkt uit een reeks ongevallen in profiel 1B (zigzaggen, rondjes rijden in een voetgangersstraat ...). Het gebrek aan ervaring is vooral merkbaar bij de gebruikers van deelsteps. Verscheidene onder hen bleken verrast door het gedrag van de e-step ('hij is plots gestopt').
