Rapport de recherche n° 2018-R-08-FR

## **Analyse approfondie des accidents impliquant des camions**

Analyse des collisions par l'arrière, des accidents dus à l'angle mort et des accidents au cours desquels le conducteur de camion ne portait pas de ceinture

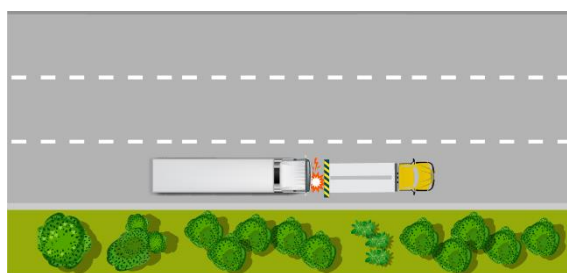
Des travaux routiers sont en cours sur l'autoroute, l'une des bandes étant dès lors hors service, ce qui a été indiqué largement à l'avance et de façon réglementaire. Un amortisseur d'impact de collision est installé sur la chaussée pour sécuriser davantage le chantier. Un amortisseur d'impact de collision est un bloc monté sur un véhicule, conçu pour absorber l'énergie d'impact. Il est utilisé pour protéger un chantier (mobile) (voir Figure 27).

- *To road authorities:* it is best to control the speed of road-users in the area before the start of roadworks. This is because complex manoeuvres may need to take place prior to the roadworks zone and this may cause traffic queues. Dynamic traffic management needs to be implemented systematically. Any information given needs to be understandable for all drivers, including foreigners. This can be done, for example, by using pictograms that are easy to understand. To reduce the relatively high number of crashes occurring with crash barriers, a crash-safe warning could be installed upstream of the location, such as by installing a moveable/mobile ‘rumble strip’ system.
