Onderzoeksrapport nr. 2018-R-08-NL

## **Diepte-analyse van ongevallen met vrachtwagens**

Analyse van kopstaartaanrijdingen, dodehoekongevallen en ongevallen waarbij de vrachtwagenbestuurder geen gordel droeg

Auteurs: Tim De Ceunynck, Freya Sloomans, Philip Temmerman, & Stijn Daniels

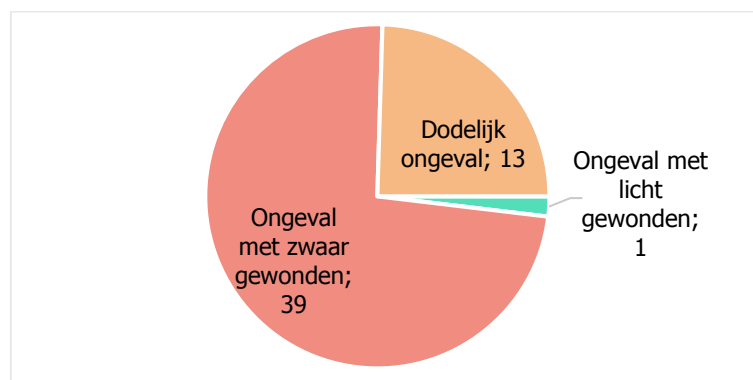
Figuur 1 Ernst van de geanalyseerde ongevallen

Uit Figuur 1 kunnen we afleiden dat het in de steekproef grotendeels om ernstige ongevallen gaat, dat wil zeggen: ongevallen waarbij minstens één van de betrokken weggebruikers ernstig of dodelijk verwond raakte.

In één ongeval vielen er enkel lichtgewonden. Gezien de beperkte omvang van de steekproef werd ervoor gekozen dit ongeval toch mee op te nemen in de steekproef.

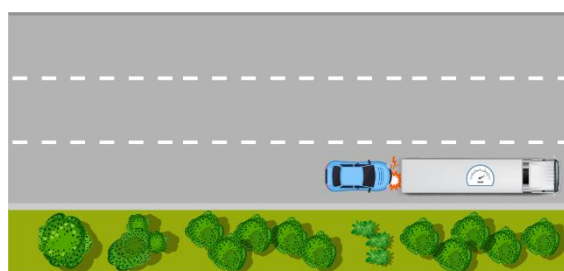
Een bestuurder van een personenwagen, vrachtwagen of lichte vrachtwagen merkt een vrachtwagen niet op. Deze rijdt nochtans aan een normale snelheid op een reglementaire plaats op de rijbaan. De bestuurder rijdt achterin de vrachtwagen.

Sommige bestuurders belanden na de eerste botsing met de vrachtwagen nog tegen de vangrails langs de kant van de weg, belanden in de gracht of worden door een ander voertuig aangereden.

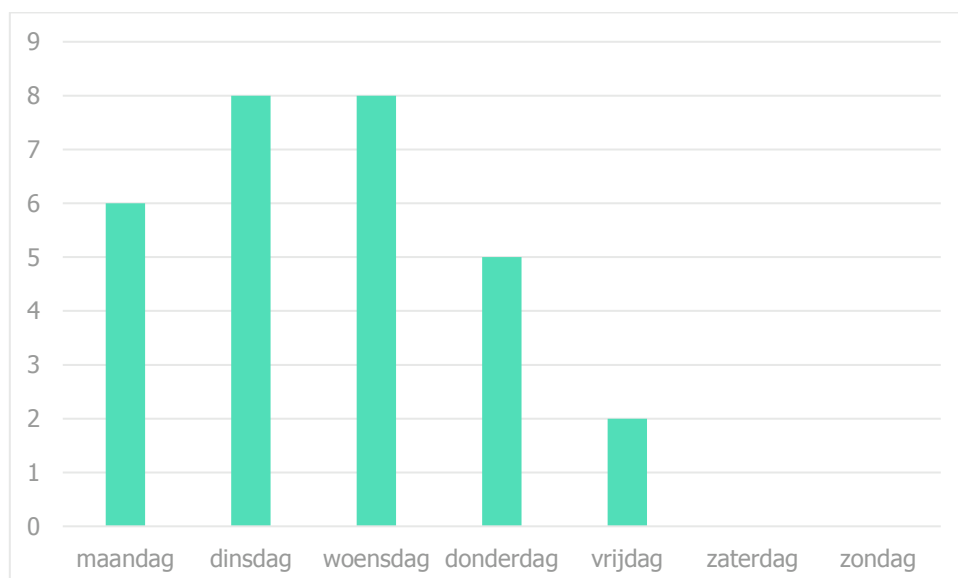
Figuur 37 Dodehoekongevallen per dag van de week

Figuur 37 en Figuur 38 tonen respectievelijk de dag van de week en het uur van de dag waarop de dodehoekongevallen plaatsvonden. Alle dodehoekongevallen vonden plaats op een weekday; geen enkel vond plaats in het weekend. Ook op vrijdag vonden er wat minder ongevallen plaats, terwijl het hoogste aantal ongevallen op dinsdag en woensdag plaatsvond. Alle ongevallen vonden overdag plaats tussen 7u00 's ochtends en 17u00 in de namiddag, met een opvallende piek in het aantal ongevallen tussen 13u en 14u. Bijgevolg gebeurden bijna alle ongevallen bij daglicht, op één na dat in het schemerduister plaatsvond.

Op basis van de onderzochte data blijken dodehoekongevallen hoofdzakelijk een fenomeen dat tijdens werkdagen en op werkuren optreedt. Dit hangt in grote mate samen met de expositie: tijdens deze periodes zijn er zowel meer kwetsbare weggebruikers als vrachtwagens op de baan.

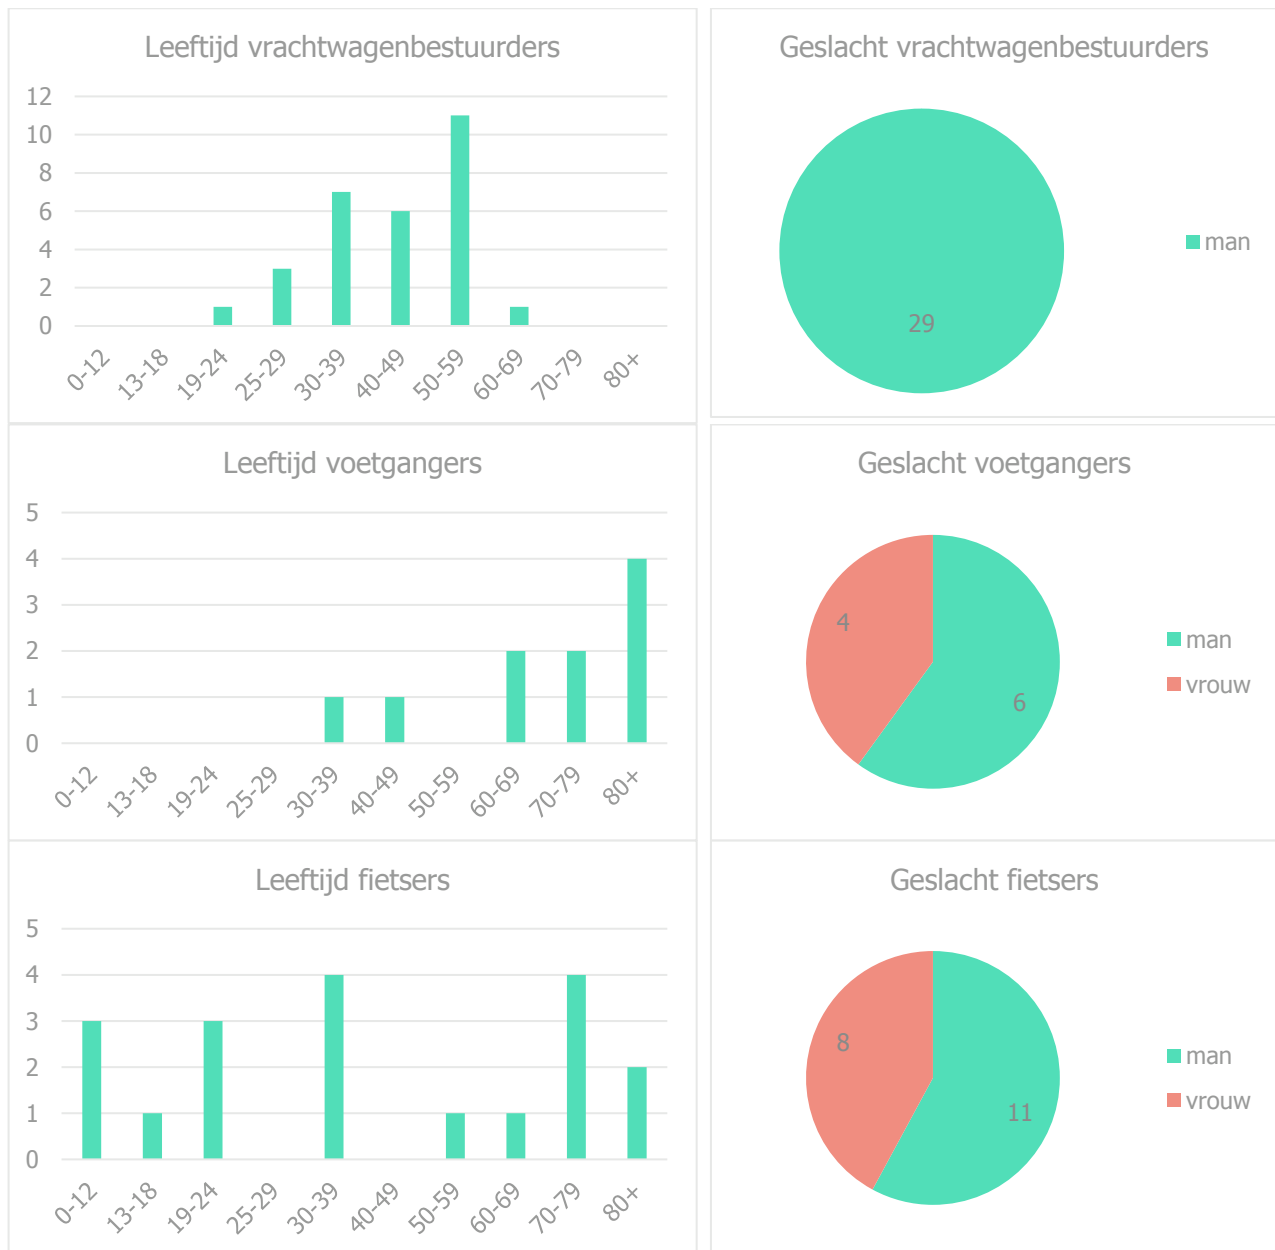
Figuur 40 Leeftijd en geslacht van de verschillende types betrokkenen

De grootste groep vrachtwagenbestuurders valt in de leeftijdscategorie 50-59 jaar, gevolgd door de categorieën 30-39 en 40-49. Alle vrachtwagenbestuurders die betrokken waren in de onderzochte dodehoekongevallen waren mannen.

Een opvallende vaststelling is de hoge leeftijd van de meeste voetgangers die betrokken raakten in dodehoekongevallen; maar liefst 8 van de 10 betrokken voetgangers was 60 jaar of ouder, en 4 van hen waren zelfs 80 jaar of ouder. Zes van de tien betrokken voetgangers waren mannen. Bij de fietsers zijn de leeftijds patronen minder duidelijk, maar er lijkt toch zowel een verhoogd aandeel jongere (<25 jaar) als oudere (≥60 jaar) fietsers te zijn. Bij de fietsslachtoffers vinden we 11 mannen en 8 vrouwen terug.

We zochten in de officiële ongevalgegevens de leeftijd op van alle overleden en zwaargewonde voetgangers en fietsers in de periode 2010 tot 2016, om zo na te gaan of de hoge leeftijd van fietsers en voetgangers ook hier terug komt. 38% van de overleden en zwaar gewonde fietsers is ouder dan 60 jaar, evenals 35% van de overleden en zwaar gewonde voetgangers. 18% van de overleden en zwaargewonde fietsers is jonger dan 25 jaar (Statbel, Algemene Directie Statistiek - Statistics Belgium). Dit betekent met andere woorden dat het aandeel jonge fietsers beduidend hoger ligt in ernstige dodehoekongevallen dan bij alle ernstige fietsongevallen. Het aandeel oudere fietsers in dodehoekongevallen is proportioneel met hun aandeel bij alle

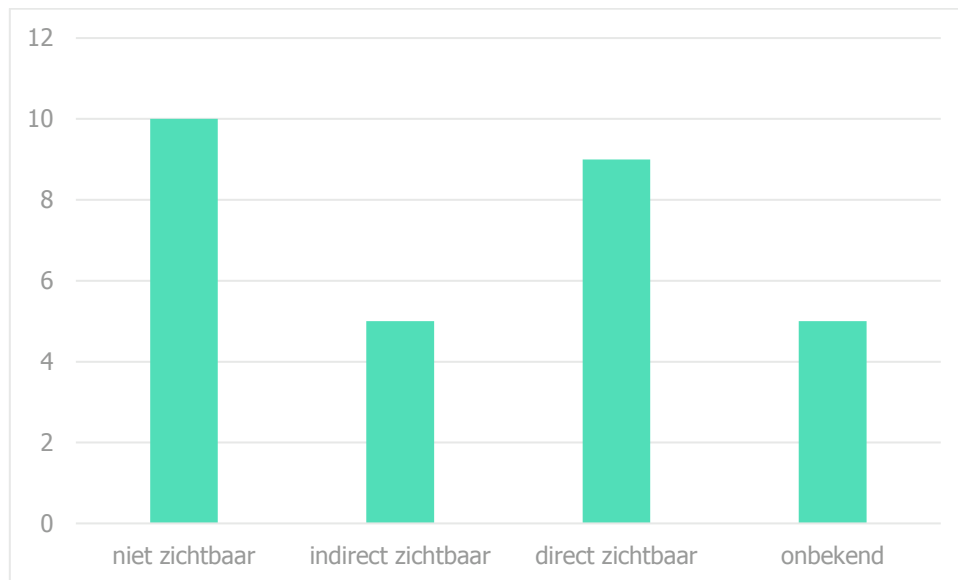
Figuur 43 Zichtbaarheid van kwetsbare weggebruiker voor vrachtwagenbestuurder

Op basis van de reconstructieverslagen gingen we na of de kwetsbare weggebruiker zichtbaar was voor de vrachtwagenbestuurder op het moment dat deze zijn manoeuvre inzette. In meer dan de helft van de dodehoekongevallen was de kwetsbare weggebruiker direct of indirect zichtbaar voor de vrachtwagenbestuurder. Desondanks vond er toch een ongeval plaats. Dit geeft aan dat een aanzienlijk deel van de ongevallen waarbij we vermoeden dat de kwetsbare weggebruiker niet zichtbaar is eerder te wijten is aan de complexiteit van de rijtaak van de vrachtwagenbestuurder dan aan een puur gebrek aan fysieke zichtbaarheid.
