Rapport nr. 2022 - R - 24 - NL

## **Studie evaluatie proefprojecten ontwerp dienstorder 'Veiligheid op werven'**

AGENTSCHAP  
WEGEN & VERKEER

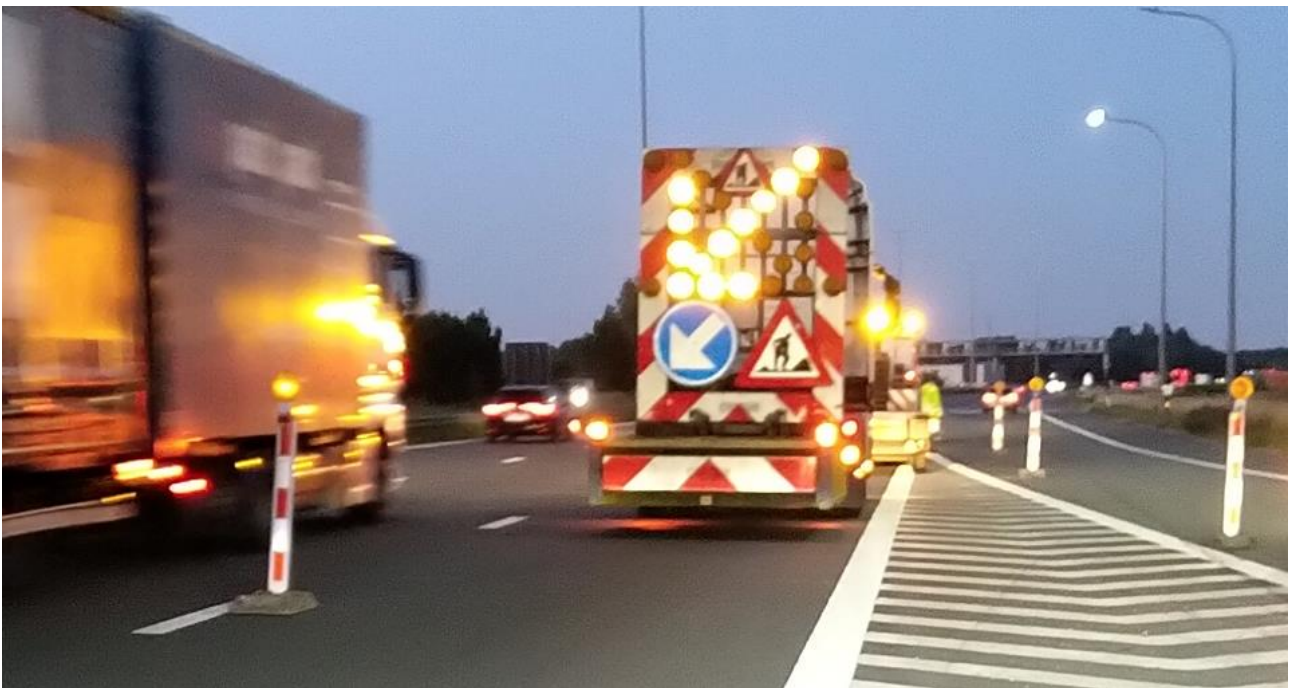
Figuur 4 Signalisatiewagen met botsabsorbeerder beschermt de materiaalwagens

De plaatsing van de bakens is een mobiele werf die begint op de pechstrook. Twee signalisatiewagens met botsabsorbeerder beschermen de beide materiaalwagens. Verder stroomopwaarts informeert een voorsignalisatiewagen de aankomende bestuurders. Twee lichte vrachtwagens met open laadbak, beide voorzien van een aanhangwagen, eveneens met open laadbak, vervoeren alle bakens, sokkels voor de bakens en de dagslapers. De botsabsorbeerdere vervoeren – zoals voorgeschreven – geen materiaal.

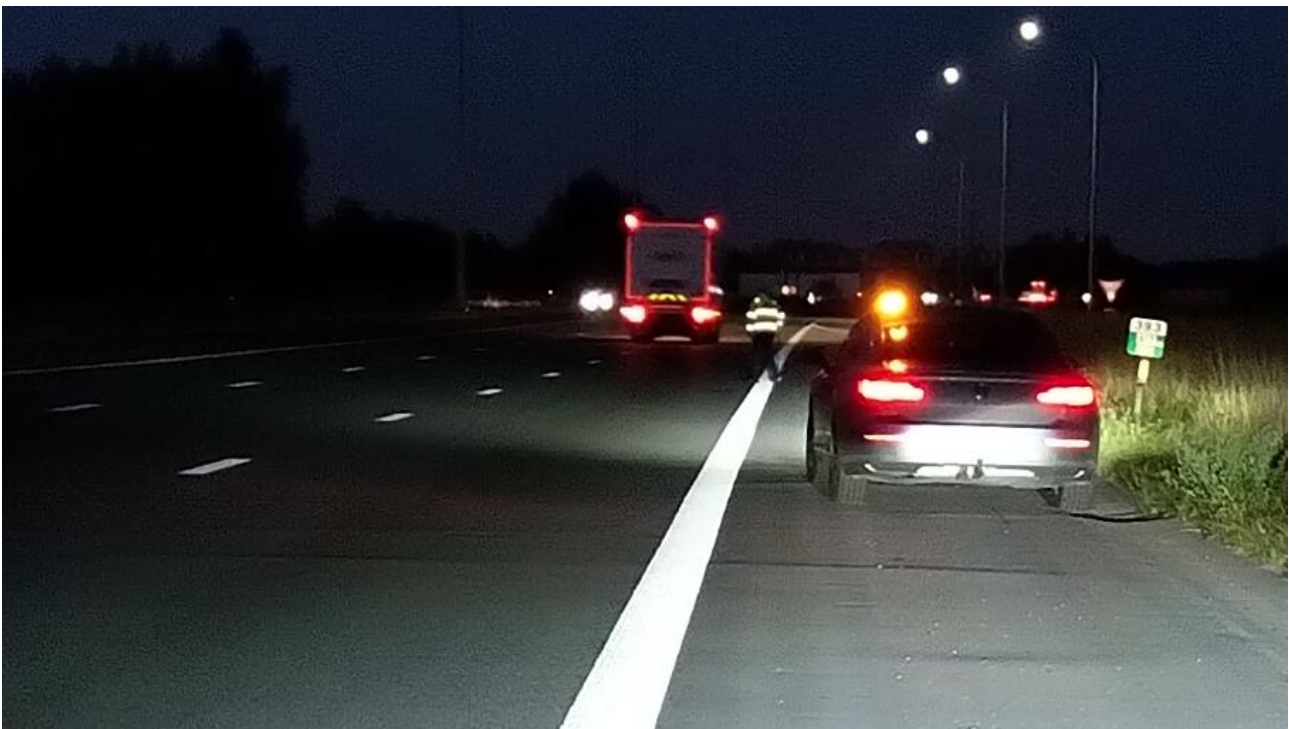
Figuur 5 Controle van het wegdek door de projectleider

Deze taak verloopt echter niet aan een constante snelheid waardoor hij op sommige momenten wat verder vooruitliep op het team dat de bakens plaatst. Op die plaatsen zouden voorbijrijdende bestuurders misschien geen wegenwerkers meer verwachten.

De projectleider was eveneens zeer oplettend en droeg een zichtbaarheidsvest. Toch leek het een riskante opdracht omdat hij alleen en onbeschermd op de rijbaan stond op het moment dat hij wat verder vooruit was op het team dat de bakens plaatst.

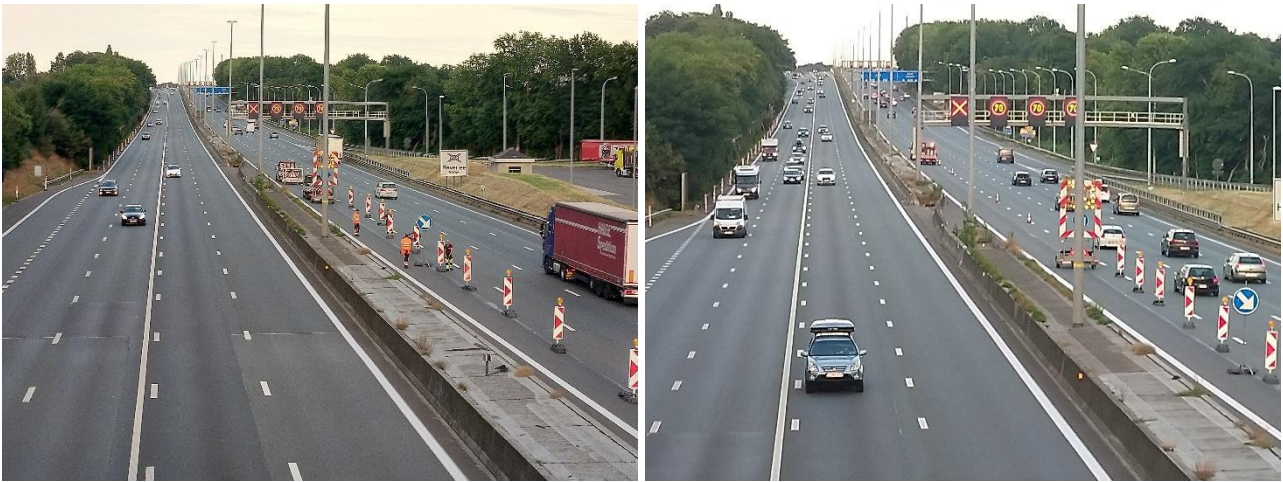
Figuur 11 Plaatsen van verkeerskegels voorafgaand aan de afschermende constructie

Hierbij werd enkel de meest linkse rijstrook afgesloten. Het plaatsen van de kegels gebeurde vanop de laadbak van de lichte vrachtwagen. De arbeiders hoefden daarbij niet te voet op de autosnelweg te gaan.

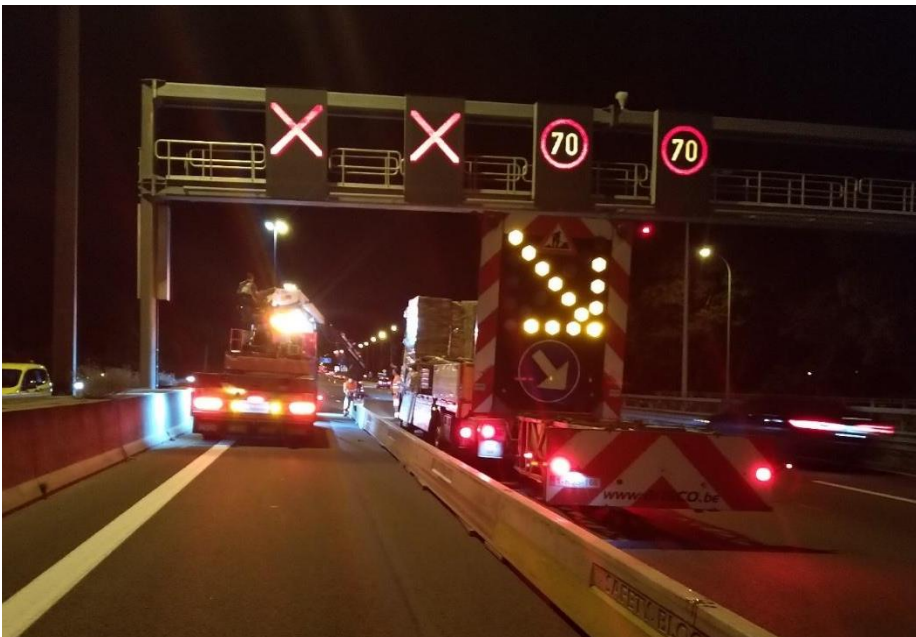
Figuur 14 Plaatsen afschermende constructie

Deze werf is goed gesignaleerd en de arbeiders zijn afdoende beschermd.

Gedurende de gehele observatie werden geen incidenten waargenomen. Er werden op dat moment geen kegels of bakens aangereden. Wel negeerden een aantal bestuurders een rood kruis boven de rijstrook. Dit gebeurde met name op het moment dat de 3<sup>e</sup> rijstrook werd gesloten voor het begin van de plaatsing van de AC, maar daarvoor nog niet in gebruik was genomen. Even later, wanneer de plaatsing bezig was, werd dit niet meer vastgesteld. De arbeiders hadden voldoende plaats om te werken en konden dat – voor zover we dat konden beoordelen – in veilige omstandigheden doen.

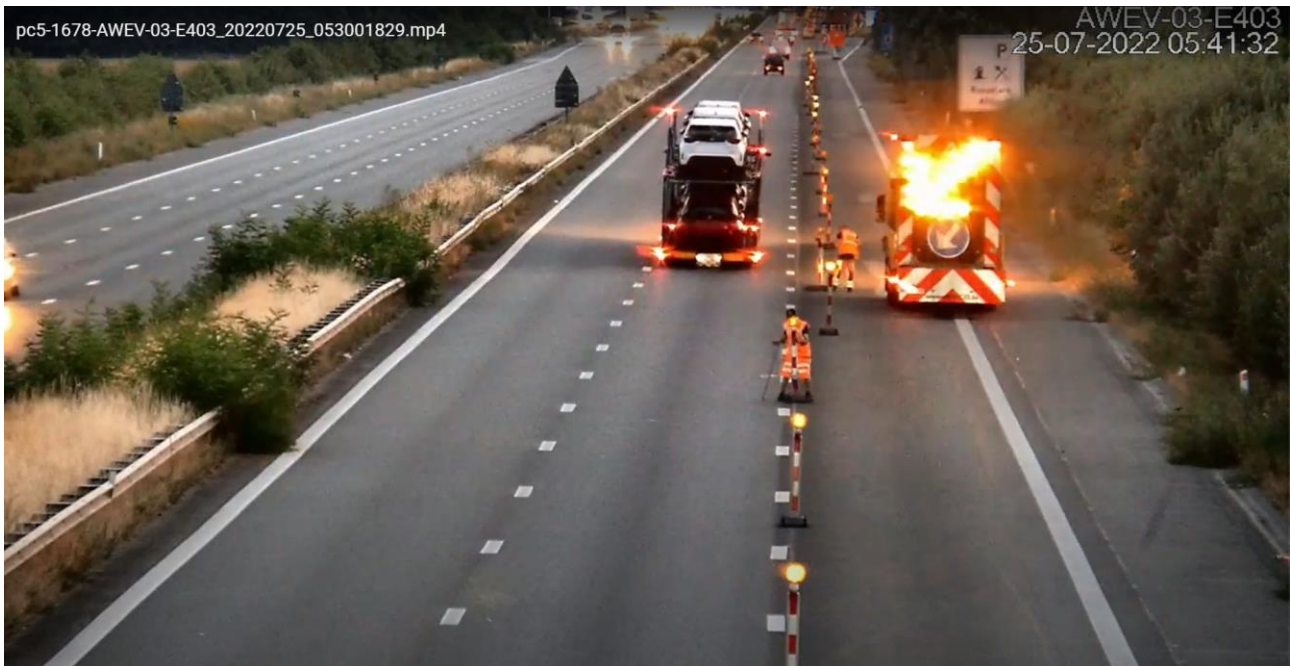
Figuur 19 Verplaatsen van de bakens tot tegen de rijstrookmarkering op de E403 Moorsele richting Brugge

Deze werf bevindt zich op de tegenovergestelde rijrichting van de proefwerf op de E403 waar terreindata verzameld werden. Op de E403 is in de rijrichting Brugge de rechterrijstrook afgezet omdat deze in zeer slechte staat is. Op het moment van observeren zijn er geen werken aan de gang op deze rijstrook. Dit gaf de mogelijkheid om experimenteel vast te stellen hoe problematisch het aanrijden van bakens in de praktijk is, en in welke mate er ook verschuivingen of verdraaiingen van bakens plaatsvinden zonder fysiek contact (dus bijvoorbeeld door aanzuiging bij voorbijrijdende vrachtwagens), zonder hierbij arbeiders in gevaar te brengen. De signalisatie werd hiertoe bij de start van de observatieweek tot tegen de rijstrookmarkering geplaatst (zie Figuur 19), zoals ze normaal bij werfactiviteit zou worden opgesteld. De signalisatie werd dagelijks geïnspecteerd en kapotgereden of verplaatste signalisatie werd daarbij meteen vervangen en/of terug juist geplaatst.

In totaal werden zeven aanrijdingen van bakens vastgesteld tijdens de observatieweek. Alle aanrijdingen gebeurden door vrachtwagens. In drie gevallen was daarbij sprake van een gevaar buiten de veiligheidszone. Meer bepaald verschoof één keer een baken dat werd aangereden door een vrachtwagen circa 0,5m naar rechts en één keer circa 2m naar rechts. Bij deze laatste bleek dat een lichte aanrijding van de voet van de baken kan volstaan om het baken met voet over een aanzienlijke afstand (hier dus ca. 2m) te laten wegschieten. De derde situatie betrof een lamp op een baken die aangetikt werd en tot in de berm vloog (dus de hele veiligheids- én werfzone door). Vier aanrijdingen van de signalisatie leidden niet tot risico's buiten de veiligheidszone, doordat er geen grote verschuiving of wegslingeren van onderdelen optrad. Eenmaal vond ook een aanrijding plaats van een lamp die reeds eerder was aangereden en reeds op de grond lag (in de aslijn van de bakens), waarbij deze lamp circa 1 m naar rechts schoof op de grond. Deze situatie hebben we echter geklasseerd als 'situatie waarbij de verkeersveiligheid in het gevaar kwam'.

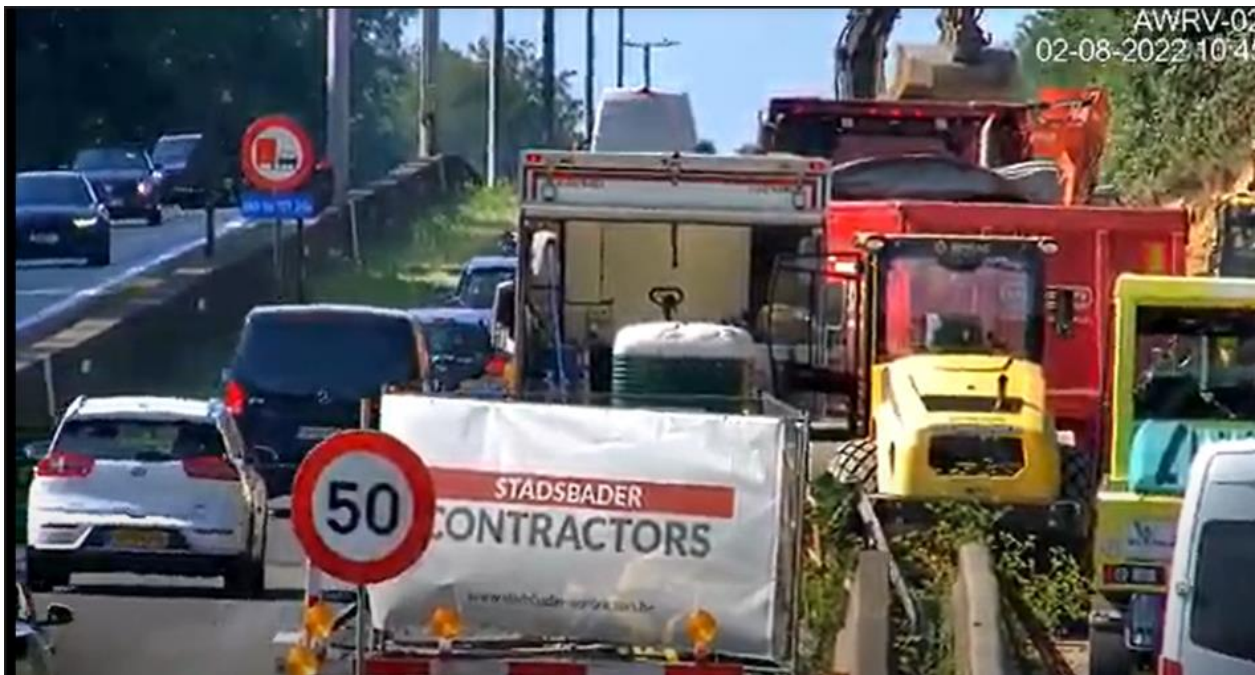
Figuur 21 Voorbeeld zicht camera werf R0 Groenendaal

Tenslotte was de camerahoek niet ideaal (vrij laag en schuin). Regelmatig stonden er werfvoertuigen en machines op de werf die het zicht verder belemmerden (waardoor bijvoorbeeld een deel van de bakens niet zichtbaar waren) (zie voorbeeld hieronder). Dit betekent dat de kans dat tijdens de beeldverwerking bepaalde overtredingen of andere situaties gemist werden omdat ze niet of onvoldoende zichtbaar waren, reëel is.

Hoe dan ook is wat betreft de veiligheidszone bij de werf van de R0 te Groenendaal de conclusie duidelijk. Wanneer er gewerkt wordt op de werf, vinden er continue overtredingen van de veiligheidszone plaats. Deze inbreuken nemen uiteenlopende vormen aan; het gaat zowel over arbeiders die zich in de veiligheidszone begeven als over voertuigen en machines die in de veiligheidszone manoeuvreren. Het feit dat het hier een smalle werf betreft met weinig ruimte in de breedte speelt hierin een belangrijke rol.
